# Cas Pratique en Action

## BELZONA® REND ETANCHE LA CHEMISE D'UNE LIGNE D'ARBRE

Opérateur de pétrolier-caboteur, Royaume-Uni

Une ligne d'arbre de 240mm, sur un pétrolier-caboteur d'un port en lourd de 2500 tonnes, passant au travers du coqueron arrière.

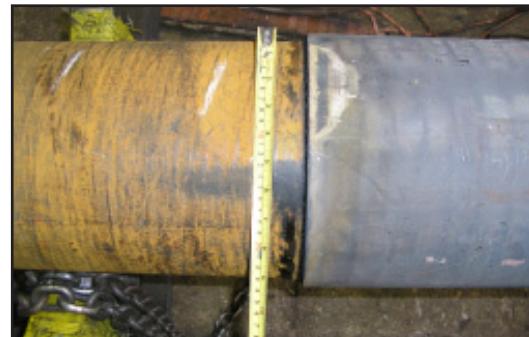
1. Mise en place sur l'arbre d'une nouvelle chemise.
2. La surface a été préparée et un conditionneur appliqué.
3. Application terminée de Belzona 2141.
4. La ligne d'arbre est maintenant prête à être remise en marche; l'application entière a été effectuée sur un tour automatique.

Le manchon en caoutchouc fut soigneusement retiré et rendu rugueux par une brosse dure Belzona. La chemise en bronze fut modelée afin de pouvoir rejoindre le caoutchouc, puis on procéda à la création d'un effet de filetage arraché et d'un épaulement du plan de joint sur celle-ci. Après le sablage de l'arbre, Belzona 1111 fut appliquée entre la chemise et le manchon. Après l'application d'un conditionneur, Belzona 2141 fut appliquée afin de rendre étanche l'espace entre le caoutchouc et le bronze.
