Cas Pratique en Action

L'ELASTOMERE BELZONA® REND ETANCHE LA CADENE D'UN NOUVEAU YATCH

Chantier naval, Gêne, Italie

Mai 1992

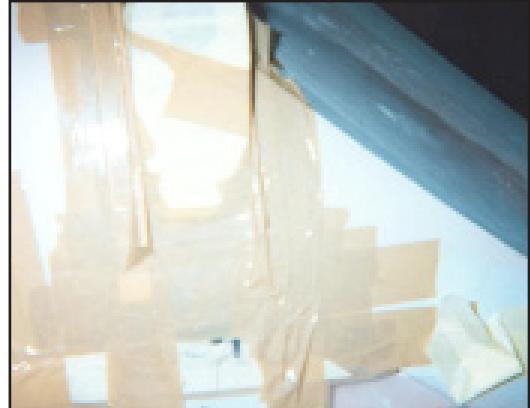
1. Bande adhésive permettant de contenir l'injection de Belzona.
2. La cadène, rendue étanche au moyen de Belzona 2131.
3. Vue rapprochée de l'application Belzona, sans bavures.

L'application a été réalisée selon la procédure Belzona GSS-4. L'application étant partiellement verticale, on utilisa de la bande adhésive afin de créer un barrage permettant l'injection de l'élastomère Belzona.
