Cas Pratique en Action

BELZONA® EST SPECIFIÉ PAR UN FABRICANT DE POMPES

Fabricant de pompes à Memphis, Tennessee, Etats-Unis

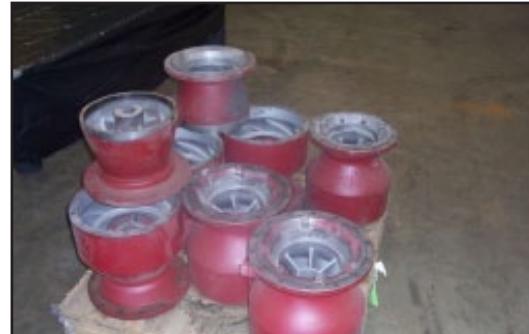
1. Pompes neuves avant le revêtement.
2. Application du Belzona 1341 sur des bols de pompes verticales.
3. Pompes revêtues après l'inspection.
