Cas Pratique en Action

BELZONA® 4311 PROTEGE CONTRE L'ACIDE SULFURIQUE

Pompe verticale utilisée pour le mélange d'une solution à l'acide sulfurique.

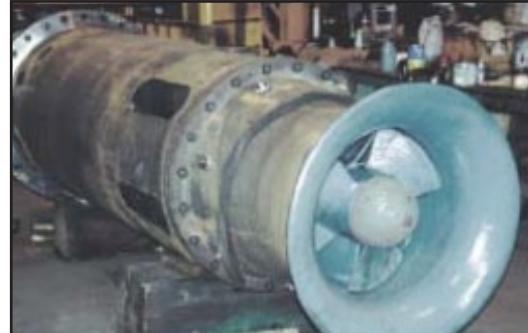
1. Pompe transportant de l'acide.
2. Vue interne après la préparation de surface par sablage.
3. Le sous-traitant satisfait, admirant son travail.

D'importantes économies ont été réalisées grâce à la préservation de cette pompe de mélange à forte valeur ajoutée. Dans cette usine, cinq pompes identiques transportant de l'acide ont été traitées avec deux couches de Belzona 4311 (Magma CR1).
