# Cas Pratique en Action

## BELZONA® SOUDE A FROID UNE ANTENNE MOBILE A UN CHATEAU D'EAU

Réservoir de stockage d'eau

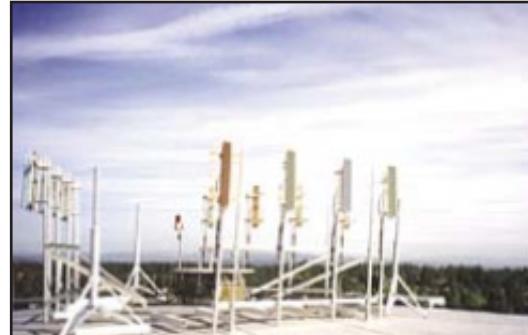
1. Antennes assemblées au sommet du réservoir
2. Gros plan des plaques soudées à froid comme support
3. Travail achevé.
