Cas Pratique en Action

BELZONA 3211 PROTEGE DES SPHERES DE GPL

Sphères de stockage pressurisées contenant du GPL (Gaz de Pétrole Liquéfié).

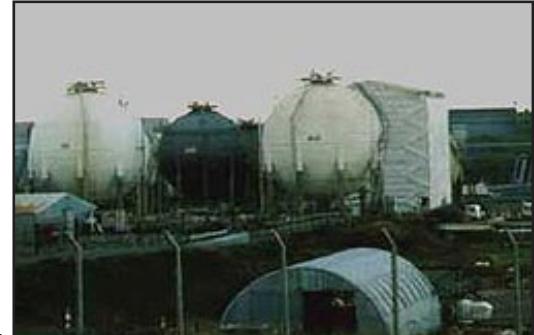
1. Application en cours sur l'une des sphères, dans l'enclot érigé.
2. Vue rapprochée de l'application, illustrant une étanchéité totale autour des canalisations.
3. L'une des sphères, entièrement revêtue.

L'isolation fut remise en place par une feuille de verre cellulaire à structure alvéolée fermée et imperméable à l'eau. Belzona 3211 fut appliquée selon la Procédure Belzona TCC-4.
