# Cas Pratique *en Action*

## SYSTÈME BELZONA POUR JOINTS DE DILATATION SUR UN PONT TRÈS UTILISÉ

Pont surplombant la voie côtière - Broward County, Floride.

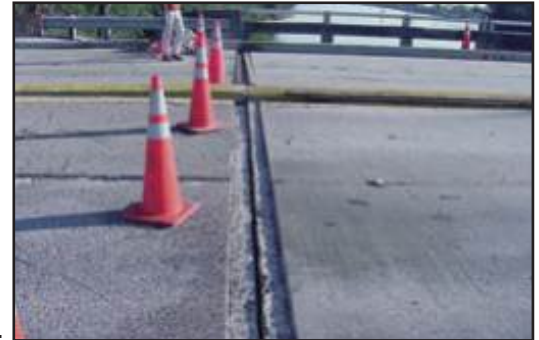
1. Joint préparé pour les bords et les joints.
2. Système Belzona en place.
3. Vue rapprochée du joint.
4. Après une année en service - un joint parfait.
