## Belzona® による防液堤の保護

イタリアの化学薬品工場

新設される化学物質流出防止設備 (防液堤)

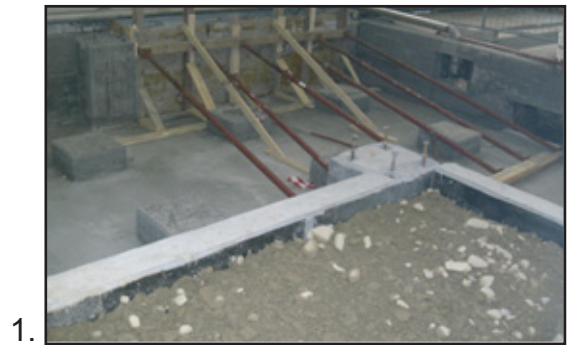
1. 防液堤の建造
2. Belzona® 4111の塗布
3. Belzona® 4111の塗布完了時
4. Belzona® 4181とBelzona® 5811の施工と共に施工完了
