Belzona® 4181 による効果的な耐熱

アメリカ合衆国 テネシー州メンフィスの化学薬品工場

蒸気及び薬品洗浄によって腐食したコンクリート

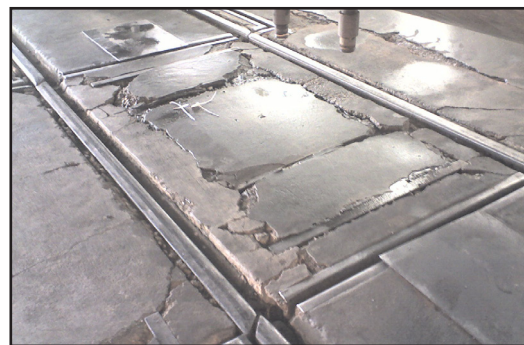
軌道敷と薬品溜め枡の上で行われていた蒸気と化学薬品による貨車の洗浄

1. 貨車荷降ろし場の様子
2. 腐食したコンクリート製の薬品溜め枡
3. Belzona® 4181をコンクリート面にコテで施工中

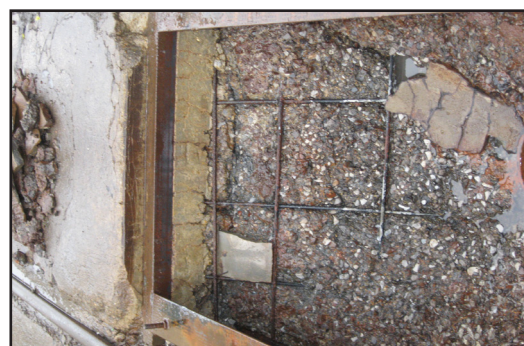
2.

蒸気や熱水によって古いグラウトやコーティングに不具合が発生していました。Belzona® 4181は、薬品と熱に対して抜群の耐性を発揮します。
