BELZONA ВО ВТОРОЙ РАЗ СОХРАНЯЕТ БАРАБАН ПО ПЕРЕРАБОТКЕ МАКУЛАТУРЫ

ЦЕЛЛЮЛОЗНО-БУМАЖНЫЙ КОМБИНАТ – СЕВЕРНАЯ АМЕРИКА

БАРАБАН ПО ПЕРЕРАБОТКЕ МАКУЛАТУРЫ (ДЛИНОЙ 9,2М И 3М В ДИАМЕТРЕ) ИСПОЛЬЗУЕТСЯ ДЛЯ ПЕРЕРАБОТКИ ГАЗЕТНОЙ БУМАГИ, РАБОТАЮЩИЙ 24 ЧАСА В ДЕНЬ, 7 ДНЕЙ В НЕДЕЛЮ ПРИ ТЕМПЕРАТУРЕ 50°C И PH 10-11. ИНСПЕКЦИЯ РЕМОНТА ПРОДЕЛАННОГО 12 ЛЕТ НАЗАД ПОДТВЕРДИЛА, ЧТО BELZONA ПРЕДОСТАВИЛА ВЕРНОЕ РЕШЕНИЕ ПРОБЛЕМЫ. В СЛЕДСТВИИ ЭТОГО, ПРОДУКТ BELZONA БЫЛ ПОВТОРНО ВЫБРАН ДЛЯ НАНЕСЕНИЯ В КАЧЕСТВЕ ДАЛЬНЕЙШЕЙ ЗАЩИТЫ БАРАБАНА.

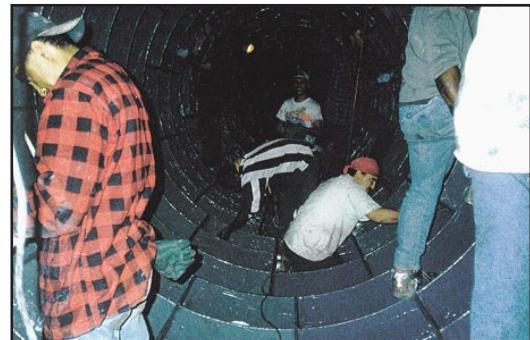
1. НАНЕСЕНИЕ BELZONA® 1311.
2. BELZONA® 1311 НАНОСИТСЯ НА СВАРНЫЕ СОЕДИНЕНИЯ, А ТАКЖЕ НА ПОВРЕЖДЁННУЮ СТАЛЬНУЮ ПОВЕРХНОСТЬ.

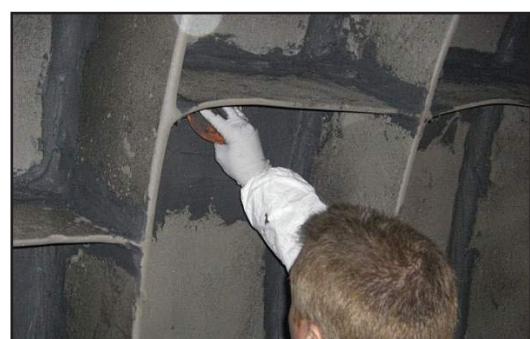
3.

КОНТАКТНАЯ КОРРОЗИЯ, ОХВАТИВШАЯ БОЛЕЕ 70% СВАРНЫХ СОЕДИНЕНИЙ И ШВОВ.

BELZONA® 1311 (КЕРАМИК R-МЕТАЛЛ)

BELZONA® 1321 (КЕРАМИК S-МЕТАЛЛ)
