BELZONA® 3211 (LAGSEAL) ПРЕДОТВРАЩАЕТ ВОЗНИКНОВЕНИЕ КОРРОЗИИ ПОД ИЗОЛЯЦИЕЙ

ЗАВОД ПО ПРОИЗВОДСТВУ ЦЕМЕНТА, ТУНИС

ЭЛЕКТРОСТАТИЧЕСКИЕ ФИЛЬТРЫ (ОЧИСТИТЕЛЬНАЯ УСТАНОВКА)

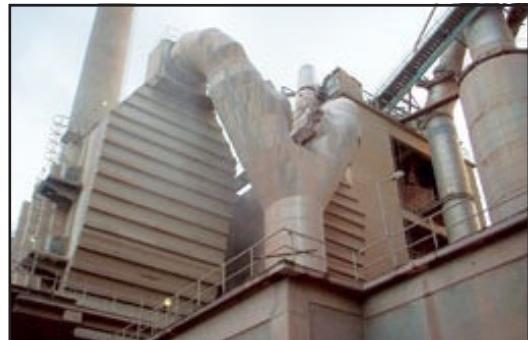
1. ОБЩИЙ ВИД ФИЛЬТРОВ.
2. НАЧАЛО РАБОТЫ.
3. ВИД СВЕРХУ НА КРЫШУ ФИЛЬТРОВ.
4. ЗАВЕРШЕНИЕ ПРИМЕНЕНИЯ.
