BELZONA® 5851 ПОМОГАЕТ ИЗБЕЖАТЬ ОСТАНОВКИ ПРОИЗВОДСТВЕННОГО ПРОЦЕССА

БУРОВАЯ УСТАНОВКА ПЛАТФОРМЫ СЕВЕРНОЕ МОРЕ

МАЙ 2007

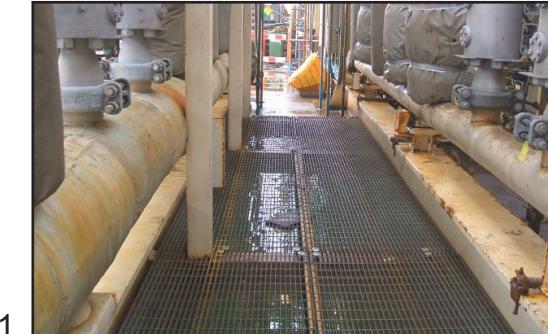
1.

ПОД ВЛИЯНИЕМ АТМОСФЕРНЫХ ВОЗДЕЙСТВИЙ, ПРОИЗОШЛО РАЗРУШЕНИЕ КРАСОЧНОГО ПОКРЫТИЯ ВЫСОКОТЕМПЕРАТУРНЫХ ДУПЛЕКСНЫХ ЛИНИЙ.

В РЕЗУЛЬТАТЕ РАЗРУШЕНИЯ ПЕРВОНАЧАЛЬНОГО КРАСОЧНОГО ПОКРЫТИЯ, ТРУБОПРОВОД ПОДВЕРГСЯ РИСКУ ОБРАЗОВАНИЯ ТРЕЩИН, ВСЛЕДСТВИЕ КОРРОЗИИ ОТ НАПРЯЖЕНИЯ, КОТОРАЯ ВОЗНИКАЕТ КАЖДЫЙ РАЗ ВО ВРЕМЯ ПРОВЕДЕНИЯ ИСПЫТАНИЙ СПРИНКЛЕРНОЙ СИСТЕМЫ ПОЖАРОТУШЕНИЯ.

- СИСТЕМА ТРУБОПРОВОДОВ, ДЕМОНСТРИРУЮЩАЯ РАЗРУШЕНИЕ КРАСОЧНОГО ПОКРЫТИЯ, В РЕЗУЛЬТАТЕ АТМОСФЕРНЫХ ВОЗДЕЙСТВИЙ.
- BELZONA® 5851 ПРИМЕНЯЕТСЯ НА ОТКРЫТЫХ УЧАСТКАХ ТРУБОПРОВОДА.
- BELZONA® 5851 ПРИМЕНЯЕТСЯ НА ОТКРЫТЫХ УЧАСТКАХ ТРУБОПРОВОДА.
- BELZONA® 5851 ПРИМЕНЯЕТСЯ НА МАГИСТРАЛЬНОМ ТРУБОПРОВОДЕ.

ПРИМЕНЕНИЕ БЫЛО ВЫПОЛНЕНО В СООТВЕТСТВИИ С УЛУЧШЕННОЙ СИСТЕМНОЙ ЛИСТОВКОЙ BELZONA Ноу-Хау VPF-2. ТРУБОПРОВОД ПОДВЕРГСЯ ВОДОСТРУЙНОЙ ОЧИСТКЕ, С ЦЕЛЬЮ УДАЛЕНИЯ РАЗРЫХЛЁННОЙ КРАСКИ И ЛЮБЫХ СОЛЕЙ С ПОВЕРХНОСТИ ПОДЛОЖКИ.
