## BELZONA® ЗАЩИЩАЕТ ОБВАЛОВКУ

ХИМИЧЕСКИЙ ЗАВОД, ИТАЛИЯ

НЕДАВНО ПОСТРОЕННАЯ ЗОНА ХИМИЧЕСКОЙ ЛОКАЛИЗАЦИИ

ЗАЩИТА БЕТОННОЙ ПОВЕРХНОСТИ ОТ ВОЗДЕЙСТВИЯ ХИМИЧЕСКИХ ВЕЩЕСТВ

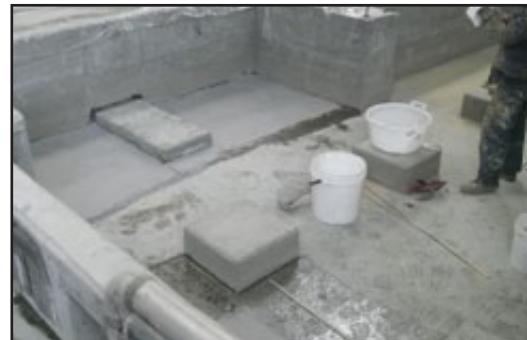
1.

- СТРУКТУРА ЗОНЫ ХИМИЧЕСКОЙ ЛОКАЛИЗАЦИИ
- ПРОЦЕСС ПРИМЕНЕНИЯ ПРОДУКТА BELZONA® 4111
- ПОСЛЕ ПРИМЕНЕНИЯ ПРОДУКТА BELZONA® 4111
- ПОСЛЕ ЗАВЕРШЕНИЯ ПРИМЕНЕНИЯ ПРОДУКТОВ BELZONA® 4181 И BELZONA® 5811
