## ПЛАНОВОЕ ПРИМЕНЕНИЕ BELZONA ДЛЯ ГЕРМЕТИЗАЦИИ ДНИЩА РЕЗЕРВУАРА

НЕФТЕПЕРЕРАБАТЫВАЮЩИЙ ЗАВОД, ТАИЛАНД

РЕЗЕРВУАР ДЛЯ ХРАНЕНИЯ ТОПЛИВА

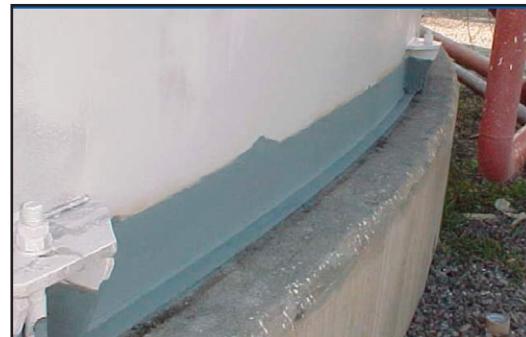
- ОБЩИЙ ВИД РЕЗЕРВУАРА
- УДАЛЕНИЕ РАЗРУШЕННОГО БИТУМА
- ОБРАБОТКА ПОДЛОЖКИ КОНДИЦИОНЕРОМ
- НАНЕСЕНИЕ BELZONA® 3111 ДЛЯ ЗАВЕРШЕНИЯ СИСТЕМЫ.

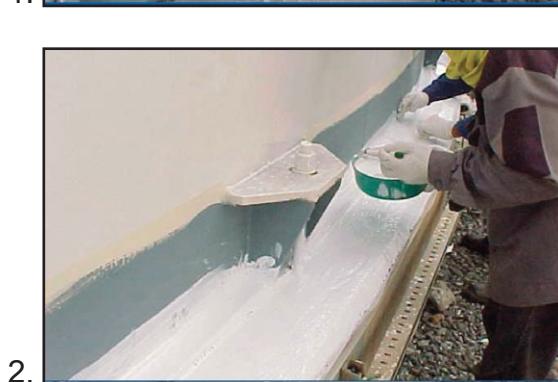
БЕЗУСПЕШНАЯ ГЕРМЕТИЗАЦИЯ С ПРИМЕНЕНИЕМ БИТУМНОГО УПЛОТНИТЕЛЯ СПОСОБСТВОВАЛА ПРОНИКНОВЕНИЮ ВОДЫ ПОД ДНИЩЕ РЕЗЕРВУАРА.
