## BELZONA УЛУЧШАЕТ КПД НАСОСА

КОМПАНИЯ ВОДОСНАБЖЕНИЯ, БОЛГАРИЯ

ДВУХСТОРОННИЙ ПРИЁМНЫЙ ПАТРУБОК ЦЕНТРОБЕЖНОГО ВОДЯНОГО НАСОСА.

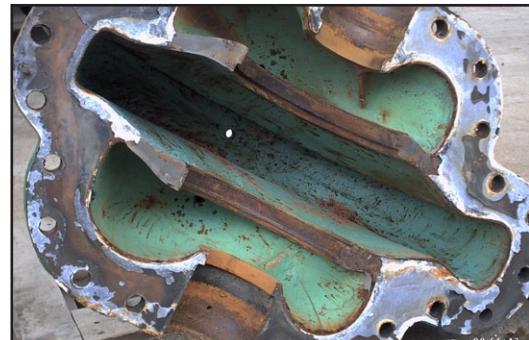
1.

СПЛОШНАЯ ЭРОЗИЯ/КОРРОЗИЯ, ВЕДУЩАЯ К ПОНИЖЕННОМУ КПД НАСОСА.

- ПОВЕРХНОСТИ ДО НАЧАЛА ПРИМЕНЕНИЯ.
- ПОДГОТОВКА КОРПУСА.
- НАНЕСЕНИЕ ДВУХ СЛОЁВ BELZONA® 1341.
- ИНСПЕКЦИЯ, ПРОВЕДЁННАЯ ПОСЛЕ 1 ГОДА ЭКСПЛУАТАЦИИ.

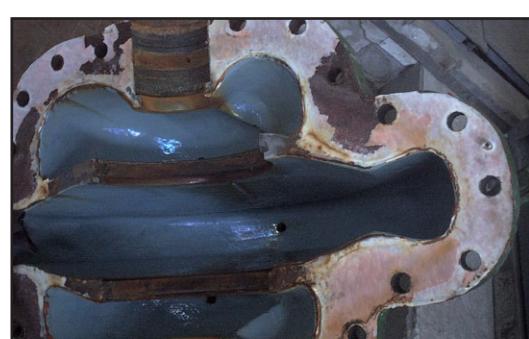
4.

В РЕЗУЛЬТАТЕ ПРИМЕНЕНИЯ ПОКРЫТИЯ ДЛЯ УЛУЧШЕНИЯ ЭФФЕКТИВНОСТИ И ПОСЛЕДУЮЩЕГО РЕМОНТА УПЛОТНИТЕЛЬНЫХ КОЛЕЦ БЫЛО ОТМЕЧЕНО ПОНИЖЕНИЕ ЭНЕРГОПОТРЕБЛЕНИЯ И ПОВЫШЕНИЕ КПД ДО 9.91%. ИНСПЕКЦИЯ, ПРОВЕДЁННАЯ ПОСЛЕ 1 ГОДА ЭКСПЛУАТАЦИИ, ПОКАЗАЛА, ЧТО ПОКРЫТИЕ НАХОДИТСЯ В ОТЛИЧНОМ СОСТОЯНИИ.
