## СИСТЕМА BELZONA® ДЛЯ ГЕРМЕТИЗАЦИИ ТЕЧИ БЕТОННОГО РЕЗЕРВУАРА

БУМАЖНО-ЦЕЛЛЮЛОЗНЫЙ ЗАВОД

БЕТОННЫЙ РЕЗЕРВУАР ДЛЯ ХРАНЕНИЯ

ПОСТОЯННАЯ ТЕЧЬ МЕЖДУ БЕТОННОЙ СТЕНОЙ РЕЗЕРВУАРА И СТАЛЬНОЙ ОТВОДНОЙ ТРУБОЙ

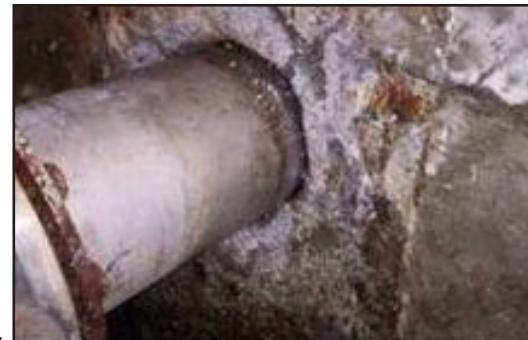
1.

- ПОДГОТОВКА БЕТОННОЙ И СТАЛЬНОЙ ПОВЕРХНОСТЕЙ
- ЗАПОЛНЕНИЕ ПРОСТРАНСТВА МЕЖДУ ТРУБОЙ И БЕТОННОЙ СТЕНОЙ С BELZONA 1311
- ОБРАТНАЯ СТОРОНА МЕТАЛЛИЧЕСКОЙ ПЛАСТИНЫ БЫЛА ПОКРЫТА 6 ММ BELZONA 1311 ПЕРЕД ТЕМ, КАК ОНА БЫЛА ПРИКРЕПЛЕНА БОЛТАМИ К СТЕНЕ, И ИЗБЫТОК МАТЕРИАЛА БЫЛ УДАЛЕН
