BELZONA КРЕПИТ НЕСУЩУЮ КОНСТРУКЦИЮ К РАБОЧЕЙ ПАЛУБЕ НЕФТЯНОЙ ВЫШКИ

ОПОРНАЯ КОНСТРУКЦИЯ (ОПОРНАЯ РАМА) ДЛЯ ВРЕМЕННОГО ЖИЛОГО ПОМЕЩЕНИЯ НА НЕФТЯНОЙ ВЫШКЕ.

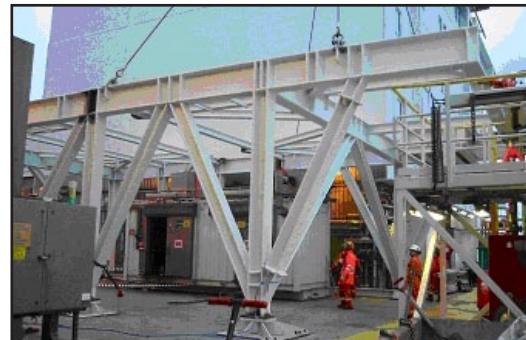
1.

- СПУСК ОПОРНОЙ РАМЫ И ЕЕ ВЫРАВНИВАНИЕ.
- ЗАВЕРШЕНИЕ СКРЕПЛЕНИЯ.
- ЖИЛЫЕ МОДУЛИ НА МЕСТЕ.
