BELZONA® РЕМОНТИРУЕТ ГАБАРИТНЫЙ ВОЗДУШНЫЙ КОМПРЕССОР ДЛЯ ПРОДУВКИ САЖИ

УГОЛЬНАЯ ЭЛЕКТРОСТАНЦИЯ В ТЕХАСЕ, США

РЕМОНТ ГАБАРИТНОГО ВОЗДУШНОГО КОМПРЕССОРА ДЛЯ ПРОДУВКИ САЖИ, РАБОТАЮЩЕГО С РАСХОДОМ 5900 Л/С

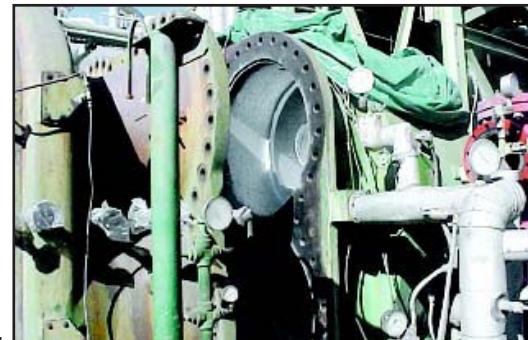
1.

- ОБЩИЙ ВИД ВОЗДУШНОГО КОМПРЕССОРА ДЛЯ ПРОДУВКИ САЖИ
- ЗАГОТОВКА, ИСПОЛЬЗУЕМАЯ ДЛЯ ВОССОЗДАНИЯ ТОЧНОЙ ФОРМЫ И РАЗМЕРОВ ПОКРЫТИЯ
- ЗАВЕРШЕННЫЙ РЕМОНТ ОБЛАСТИ ПРОКЛАДКИ, ВЕРХНИЙ СЛОЙ БОЛЕЕ СВЕТЛОГО ТОНА ОТОБРАЖАЕТ НАНЕСЕННЫЙ ПРОДУКТ BELZONA® 1111 (SUPER METAL, БОЛЕЕ ТЕМНЫЙ УЧАСТОК) -ПОВЕРХНОСТЬ ЧУГУНА.

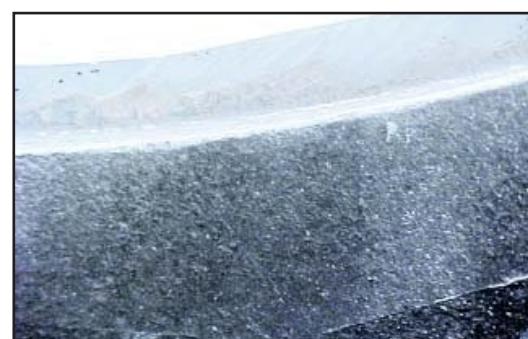
3.

КОРРОЗИЯ В ЗОНЕ ВОДЯНОЙ РУБАШКИ СНИЗИЛА УРОВЕНЬ ГЕРМЕТИЧНОСТИ ПОВЕРХНОСТИ ПРОКЛАДКИ И СПРОВОЦИРОВАЛА ПОПАДАНИЕ ВОДЫ В ВОЗДУШНЫЙ ПОТОК.

ПРИМЕНЕНИЕ БЫЛО ВЫПОЛНЕНО В СООТВЕТСТВИИ С BELZONA НОУ-ХАУ СИСТЕМНЫМИ ЛИСТОВКАМИ О ПРИМЕНЕНИИ МАТЕРИАЛОВ GSS-7. ДАННЫЙ МЕТОД ПОДРАЗУМЕВАЕТ ПРОВЕДЕНИЕ ДРОБЕСТРУЙНОЙ ОБРАБОТКИ ПОВЕРХНОСТИ ВОССТАНАВЛЕНИЯ. ДЛЯ ВОССОЗДАНИЯ ТОЧНЫХ РАЗМЕРОВ И ФОРМЫ ИСПОЛЬЗУЕТСЯ ЗАГОТОВКА, А ТАКЖЕ ШЛИФОВАЛЬНЫЙ СТАНОК С КРУГОМ ПРИМЕНЯЕТСЯ ДЛЯ ДОСТИЖЕНИЯ НЕОБХОДИМОГО РЕЛЬЕФА ПОВЕРХНОСТИ.

ПРИМЕНЕНИЕ BELZONA® 1111 (SUPER METAL) ПОЗВОЛИЛО ВЕРНУТЬ ОБОРУДОВАНИЕ В ЭКСПЛУАТАЦИЮ БЕЗ СУЩЕСТВЕННЫХ ЭКОНОМИЧЕСКИХ ЗАТРАТ В ОТЛИЧИЕ ОТ НЕОБХОДИМОСТИ ТАКОВЫХ ПРИ ИСПОЛЬЗОВАНИИ СВАРОЧНЫХ РАБОТ И МЕХАНИЧЕСКОЙ ОБРАБОТКИ.
