## BELZONA ПРИДАЕТ УСТОЙЧИВОСТЬ ТРУБОПРОВОДУ НА ЭСТАКАДЕ

ГАЗОПРОВОДНАЯ КОМПАНИЯ, СЛОВАКИЯ

ЭСТАКАДА ГАЗОПРОВОДА НАД КАНАЛОМ.

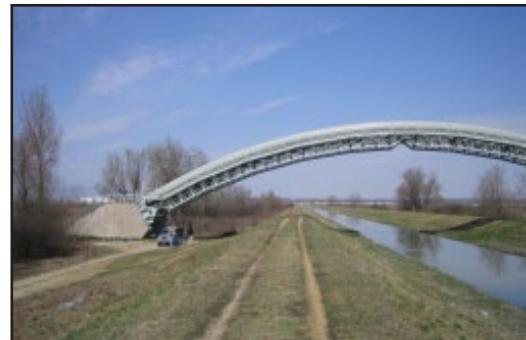
1. ОБЩИЙ ВИД ЭСТАКАДЫ
2. ПОДГОТОВКА/ИЗМЕРЕНИЕ МЕСТОПОЛОЖЕНИЯ ОПОР
3. BELZONA 1111 СКРЕПЛЯЕТ ПРОКЛАДКУ НА ИЗНОС
4. ГОТОВАЯ СКОЛЬЗЯЩАЯ ОПОРА
