ЗАЩИТА ГОРИЗОНТАЛЬНОГО ФАКЕЛЬНОГО БАРАБАНА С ПОМОЩЬЮ BELZONA

НПЗ, АВСТРАЛИЯ

МАЙ 2004

ГОРИЗОНТАЛЬНЫЙ ОТБОЙНЫЙ ФАКЕЛЬНЫЙ БАРАБАН.
ОПЕРАЦИОННАЯ ТЕМПЕРАТУРА 60 ГР. Ц., НА КОРОТКИЕ
ПРОМЕЖУТКИ ВРЕМЕНИ ДОСТИГАЕТ 80 ГР. Ц.

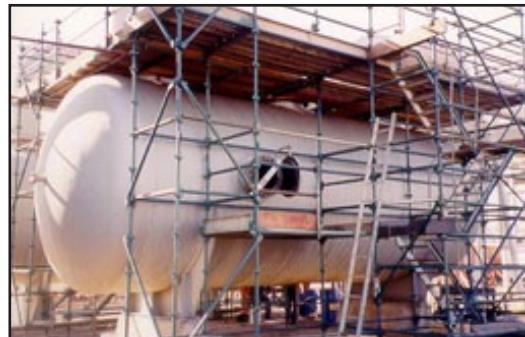
1.

- ДОСТУП К СОСУДУ
- ПРИМЕНЕНИЕ BELZONA 5891
- ПРИМЕНЕНИЕ BELZONA 5891 НА ПОЛПУТИ
- ЗАКОНЧЕННЫЙ РЕМОНТ
