## ЗАЩИТА ЛОВУШКИ КОНДЕНСАТА ОТ ЭРОЗИИ-КОРРОЗИИ С BELZONA

КОНДЕНСАТНАЯ ЛОВУШКА ДЛЯ ГАЗОКОНДЕНСАТНОЙ УСТАНОВКИ

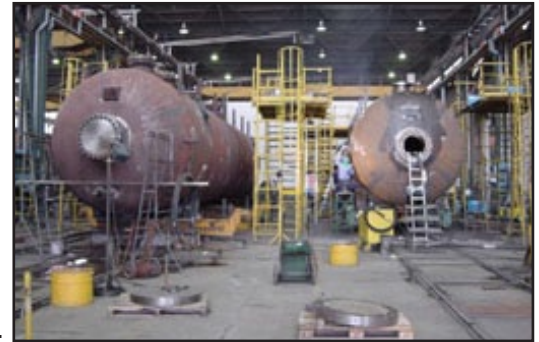
1. ДВЕ КОНДЕНСАТНЫЕ ЛОВУШКИ ГОТОВЫ К НАНЕСЕНИЮ ВНУТРЕННЕГО ЗАЩИТНОГО ПОКРЫТИЯ
2. В ПРОЦЕССЕ НАНЕСЕНИЯ BELZONA 1391 НА ПОДГОТОВЛЕННУЮ ПОВЕРХНОСТЬ
3. ТЕСТ НА СПЛОШНОСТЬ BELZONA 1391

ПОКРЫТИЕ НАНЕСЕНО В СООТВЕТСТВИИ С СИСТЕМНОЙ ЛИСТОВКОЙ ТСС-3
