BELZONA ЗАЩИЩАЕТ ВНУТРЕННЮЮ ПОВЕРХНОСТЬ РЕЗЕРВНОГО СЕПАРАТОРА

НПЗ, АВСТРАЛИЯ

МАЙ, 2004Г.

СЕПАРАТОР ДЛЯ УДАЛЕНИЯ БОЛЬШИНСТВА УГЛЕВОДОРОДОВ ПЕРЕД ПОПАДАНИЕМ НЕФТИ В КАПЛЕОТБОЙНУЮ ЁМКость. ТАКЖЕ ИСПОЛЬЗУЕТСЯ КАК РЕЗЕРВУАР-СБОРНИК В АВАРИЙНЫХ СИТУАЦИЯХ

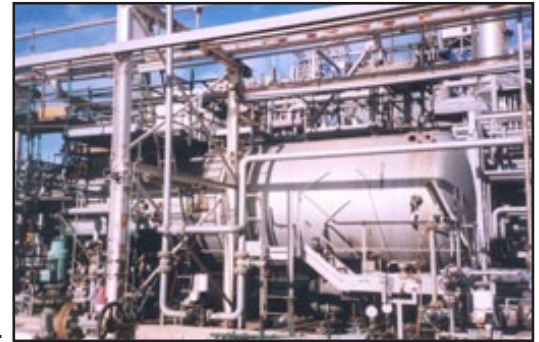
1. ОБЩИЙ ВИД ТЕХНОЛОГИЧЕСКОЙ ЁМКости
2. ПОВРЕЖДЁННОЕ ПРЕДЫДУЩЕЕ ПОКРЫТИЕ
3. ВЕДУТСЯ РЕМОНТНЫЕ РАБОТЫ
4. ОДНА ИЗ ТРЕХ ПЕРЕГОРОДОК С НАНЕСЕННЫМ ПОКРЫТИЕМ ПОВЕРХНОСТИ И ЧАСТИЧНО ПОКРЫТЫЙ УЧАСТОК ЁМКости

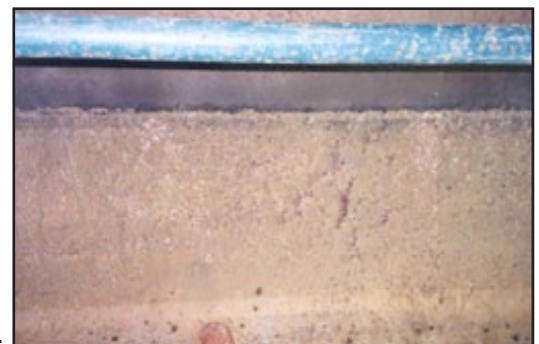
2.

ВНУТРЕННЯЯ КОРРОЗИЯ, ВЫЗВАННАЯ ПРИСУТСТВИЕМ СЕРНОЙ ВОДЫ И ТЕМПЕРАТУРОЙ РАБОЧЕГО ПРОЦЕССА, ДОСТИГАЮЩЕЙ 100°C

ПРЕДЫДУЩЕЕ ЭПОКСИДНОЕ ПОКРЫТИЕ НА ОСНОВЕ ВИНИЛОВОГО ЭФИРА ВЫШЛО ИЗ СТРОЯ ПО ПРИЧИНЕ ВЫСОКОЙ РАБОЧЕЙ ТЕМПЕРАТУРЫ. ВЫБОР ОСТАНОВИЛСЯ НА МАТЕРИАЛЕ BELZONA 1391, ОСНОВЫВАЯСЬ НА ПРОШЛОМ ОПЫТЕ РАБОТЫ BELZONA В ПОХОЖИХ УСЛОВИЯХ

РЕМОНТ БЫЛ ВЫПОЛНЕН В СООТВЕТСТВИИ С СИСТЕМНОЙ ЛИСТОВОЙ ТСС-5. ПОСЛЕ ТЩАТЕЛЬНОЙ ОЧИСТКИ И УДАЛЕНИЯ ПРЕДЫДУЩЕГО СЛОЯ ПОКРЫТИЯ, ТЕХНОЛОГИЧЕСКАЯ ЁМКость БЫЛА ПОДГОТОВЛЕНА С ПОМОЩЬЮ АБРАЗИВОСТРУЙНОЙ ОЧИСТКИ, ПОСЛЕ ЧЕГО БЫЛО НАНЕСЕНО ПОКРЫТИЕ BELZONA 1391
