## ЗАЩИТА ЗАКРЫТОЙ ДРЕНАЖНОЙ ЁМКОСТИ С ПОМОЩЬЮ BELZONA 1591

НОВАЯ ЗАКРЫТАЯ ДРЕНАЖНАЯ ЁМКОСТЬ

ТРЕБУЕТСЯ АНТИКОРРОЗИОННАЯ ЗАЩИТА ВНУТРЕННЕЙ ПОВЕРХНОСТИ НОВОЙ ТЕХНОЛОГИЧЕСКОЙ ЁМКОСТИ, КОТОРАЯ БУДЕТ СОДЕРЖАТЬ УГЛЕВОДОРОДЫ И ВОДУ ПРИ ТЕМПЕРАТУРАХ ДО 150°C

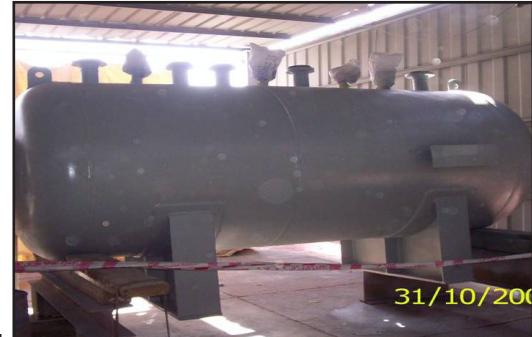
1. ВИД ТЕХНОЛОГИЧЕСКОЙ ЁМКОСТИ
2. НАНЕСЕНИЕ BELZONA 1591 НА ТЕХНОЛОГИЧЕСКУЮ ЁМКОСТЬ
3. ВСТАВКИ, СДЕЛАННЫЕ ИЗ BELZONA 1511 ДЛЯ ЗАЩИТЫ ПАТРУБКОВ
4. ЗАЩИЩЁННАЯ ТЕХНОЛОГИЧЕСКАЯ ЁМКОСТЬ
