## BELZONA ВОССТАНАВЛИВЕТ ЗОНУ ХИМИЧЕСКОЙ ЛОКАЛИЗАЦИИ ЩЁЛОЧИ

ЭЛЕКТРОСТАНЦИЯ, АЛАБАМА, США

ЗОНА ХИМИЧЕСКОЙ ЛОКАЛИЗАЦИИ ЩЁЛОЧИ НА СТАНЦИИ ВОДОПОДГОТОВКИ

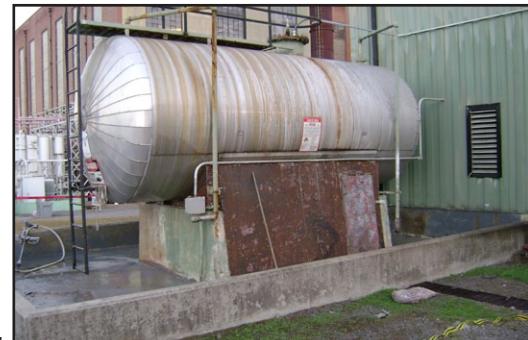
ПРЕДЫДУЩЕЕ ЗАЩИТНОЕ ПОКРЫТИЕ В ЗОНЕ ХИМИЧЕСКОЙ ЛОКАЛИЗАЦИИ ВЫШЛО ИЗ СТРОЯ, ПОЭТОМУ ВОЗНИКЛА НЕОБХОДИМОСТЬ В НОВОМ НЕПРОНИЦАЕМОМ ПОКРЫТИИ

1. ЗОНА ХИМИЧЕСКОЙ ЛОКАЛИЗАЦИИ ПЕРЕД УДАЛЕНИЕМ СТАРОГО ПОКРЫТИЯ
2. ЗОНА ХИМИЧЕСКОЙ ЛОКАЛИЗАЦИИ ПОСЛЕ УДАЛЕНИЯ СТАРОГО ПОКРЫТИЯ
3. & 4. ЗАВЕРШЕННЫЙ РЕМОНТ

ПРИМЕНЕНИЕ БЫЛО ВЫПОЛНЕНО В СООТВЕТСТВИИ С СИСТЕМНОЙ ЛИСТОВКОЙ НОУ-ХАУ ТСС-15. СТАРОЕ ПОКРЫТИЕ БЫЛО УДАЛЕНО С ПОМОЩЬЮ ВОДОСТРУЙНОЙ ОЧИСТКИ ВЫСОКОГО ДАВЛЕНИЯ. BELZONA 5811 БЫЛ НАНЕСЕН В ЗОНЕ ХИМИЧЕСКОЙ ЛОКАЛИЗАЦИИ И ОПОРЫ ЕМКОСТИ
