Belzona extiende significativamente la vida operativa de un impulsor

ID: 10057

Industry: General Industry
Application: CEP-Centrifugal Pumps
Substrate: Carbon steel
Products: Belzona 1321 (Ceramic S-Metal)

Customer Location: Cali, Colombia.
Application Date: Febrero 2025

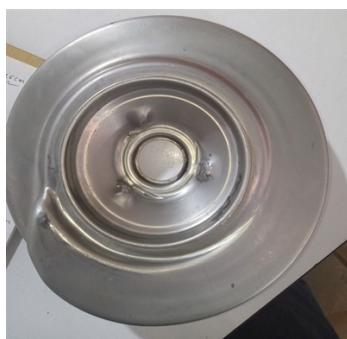
Nuestro cliente (contratista de mantenimiento) atendía a una industria cervecera que presentaba fallas recurrentes en una de las bombas encargadas de transportar el agua de lavado de botellas. Debido a que las botellas llegaban con contaminantes como tierra y partículas sólidas, se generaba una erosión localizada en el impulsor, reduciendo su vida útil a aproximadamente 2 meses.

Antes de la intervención con Belzona

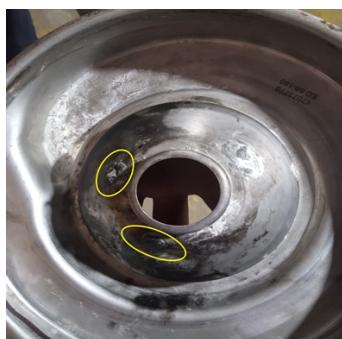
Intentos previos con soldadura

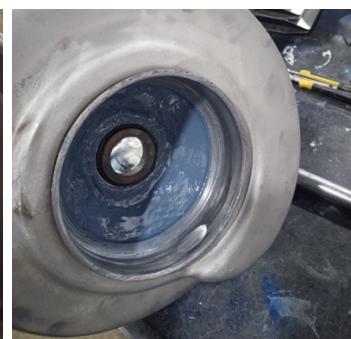
Aplicación de primera capa de Belzona 1321

1. Preparación superficial: Grit blasting obtener un perfil de anclaje de 75 micras (3 mils).
2. Aplicación de Belzona 1321 (Ceramic S-Metal): Con brocha de cerdas duras se aplicaron 2 capas sobre la zona afectada, siguiendo el espesor recomendado por el fabricante.

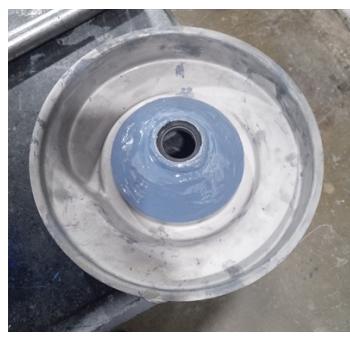
Trabajo terminado

Se instaló un recubrimiento cerámico para proteger el impulsor contra erosión, logrando extender significativamente su vida útil.

Después de más de 8 meses en operación, el contratista confirmó que la bomba continúa operando sin presentar fallas en el impulsor.
