Protección de componentes de compresor con Belzona 1341N

ID: 10067

Industry: Chemical & Petrochemical
Application: FBC-Fans, Blowers and Compressors

Customer Location: Cartagena, Colombia
Application Date: Diciembre 2015

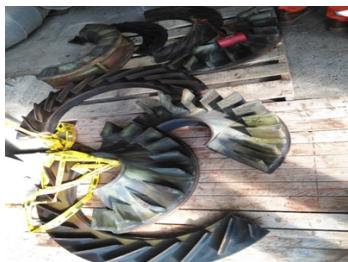
Componentes antes de grit blasting

La superficie fue preparada mediante grit blasting, verificando la rugosidad en varios puntos de referencia y obteniendo un valor promedio de 3,3 mils.. Para la aplicación de Belzona 1341 (Supermetaglide), se requería un perfil de anclaje mínimo de 3 mils. Las áreas fueron delimitadas con cinta y se aplicaron dos capas del producto, con un espesor total de aproximadamente 250 micras. La primera capa, de color gris, se aplicó y se dejó curar según las instrucciones del fabricante. Posteriormente, se aplicó la segunda capa, de color azul, para asegurar una adecuada diferenciación entre capas y minimizar posibles imperfecciones.

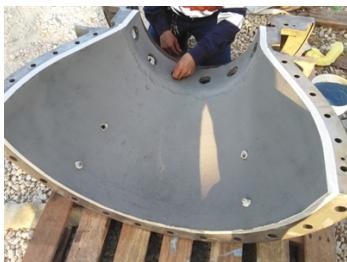
Superficie preparada y delimitando con cinta.

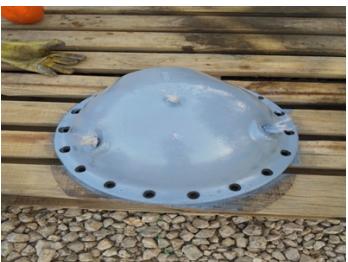
Tapa con capa final de Belzona 1341N (Supermetaglide).

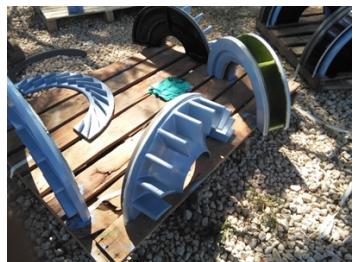
Componentes con capa Final.
