# Belzona permite reparar el tanque sin trabajo en caliente

ID: 10069

Industry: Chemical & Petrochemical  
Application: TCC-Tanks and Chemical Containment Areas  
Substrate: Carbon steel  
Products: Belzona 1161 (Super UW-Metal)

Customer Location: Cartagena, Colombia  
Application Date: Abril 2023

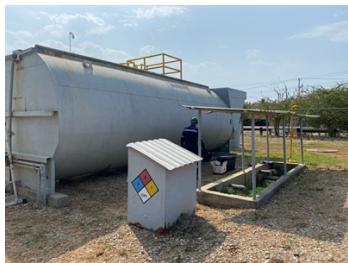
Vista general del tanque antes de la intervención.

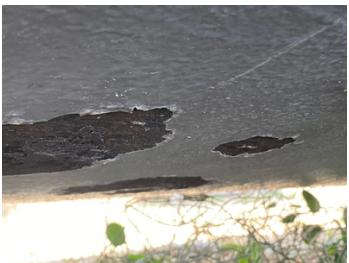
El tanque del sistema de tratamiento de aguas residuales presentaba zonas con pérdida de espesor ocasionadas por corrosión. El cliente buscaba una alternativa segura y que no agravara la situación.

Zonas afectadas por corrosión.

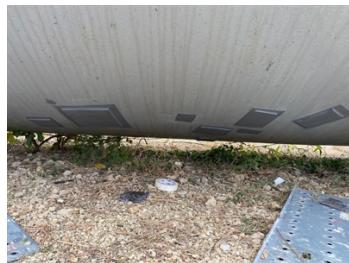
Chapas metálicas adheridas con Belzona 1161 (Super UW-Metal).

Se realizó la preparación de superficie con herramientas manual-mecánicas.

Las chapas metálicas prefabricadas fueron unidas al sustrato mediante soldadura en frío con Belzona 1161 (Super UW-Metal).

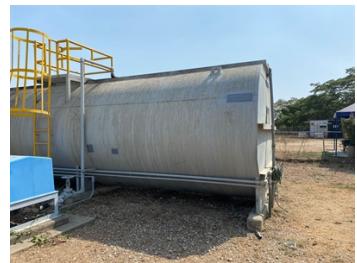
Vista general del tanque reparado
