Soportes de tubería autolubricado

ID: 1271

Industria: Gas de petróleo
Solicitud: Válvulas, Tuberías y Accesorios
Sustrato: Acero al carbono
Productos: * Belzona® 1131 (Bearing Metal),

Ubicación del cliente: Compañía petrolera en México
Fecha de aplicación: De Enero a Diciembre del 2003

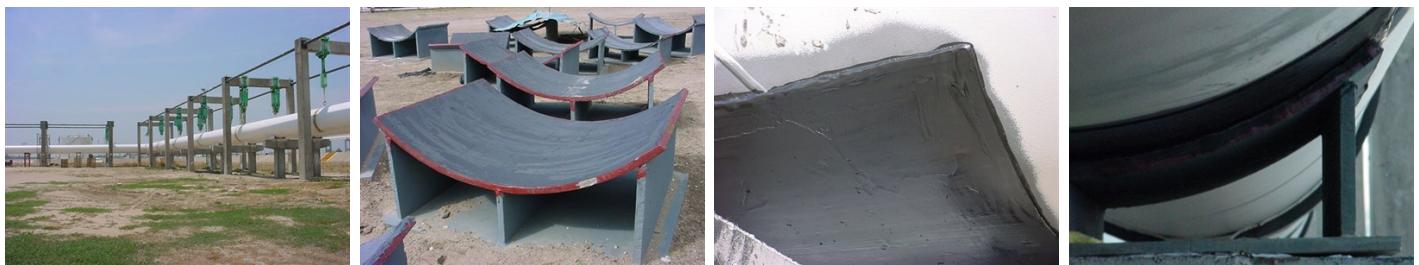
Descripciones de fotografías

- * Soportes de ducto en tanque de almacenamiento de crudo ,
- * Silletas recubiertas con tres milímetros de Belzona® 1131 ,
- * Belzona® 1131 adherido al tubo ,
- * Sistema completo colocado en sitio ,

Ducto de 30" de diámetro que requiere soportes dieléctricos y autolubricados, que puedan resistir el movimiento del ducto

Los soportes en ambientes húmedos como en el trópico, tienen serios problemas con el contacto de metal/metal y tradicionalmente se ha utilizado neopreno para eliminar el contacto, pero el sol y los movimientos de la tubería provocan que con el tiempo el neopreno desaparezca. La solución es adherir Belzona® 1131 a tres milímetros, tanto al tubo como al soporte.
