Protección contra filtraciones en bases de tanques de combustible

Ubicación del cliente: Planta de almacenamiento de combustibles, Puerto San José, Guatemala

Solicitud: Juntas, Sellos y Cuñas

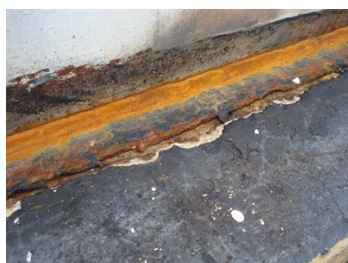
La humedad penetraba en la base cementicia del tanque, provocando daños en el piso metálico del tanque y se necesitaba evitar que el mismo fuera afectado por corrosión.

- * Tanques ,
- * Problema de corrosión en la base ,
- * Aplicación de Belzona® 3111 ,
- * Aplicación terminada ,
