# Protección contra corrosión en poste del tendido eléctrico

ID: 1324

Ubicación del cliente: Empresa de distribución de energía eléctrica, Ciudad de Guatemala

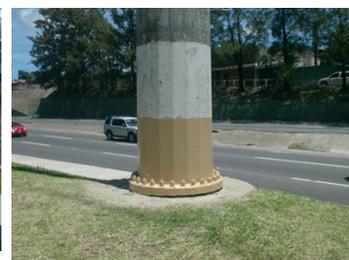
Debido a su ubicación, el poste sufría de daños severos en su base y pernos de anclaje, ya que personas que transitaban el lugar lo utilizaban de migitorio y los químicos orgánicos comprometieron la estructura física y estabilidad del poste.

- \* Base del poste del tendido eléctrico ,
- \* Corrosion critica en el flange de anclaje y tuercas de fijacion ,
- \* Preparacion de la superficie con Sand Blast ,
- \* aplicacion finalizada ,

De continuar así, ya que el 50% de tuercas y flange estaban totalmente corroídos, la tensión de los cables eléctricos hubiese provocado la caída de este poste y el arrastre de otros del sistema de tendido eléctrico.

Revestimiento del flange de anclaje y un metro de altura del poste para protección a largo plazo contra ataque de químicos orgánicos.

Se sustituyeron las tuercas de anclaje, luego se preparo la superficie con sand blast, norma SSPC-SP 10, durante la aplicación se siguió el procedimiento HEX-12.
