# Belzona repara y protege housing de bomba centrifuga en industria minera

Ubicación del cliente: Mina de extracción de oro, Guatemala

Reconstrucción y revestimiento resistente a la abrasión en housing de bomba transportadora de lodos.

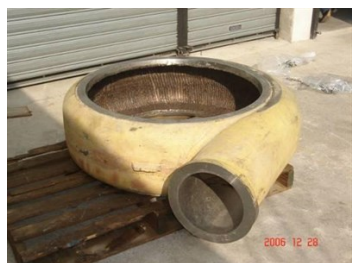
\* Housing de bomba centrifuga ,

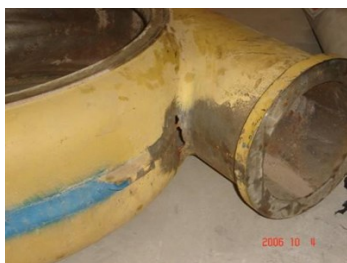
Debido a las severas condiciones de abrasión causadas por el arrastre de sólidos en suspensión, existían severas pérdidas de espesor en la pared de la carcasa de la bomba, e incluso una perforación en el housing.

\* Perforación por severa abrasión ,

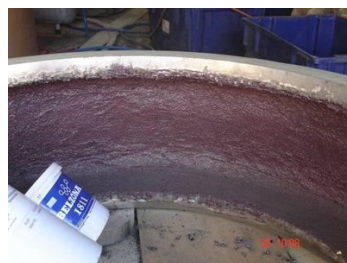
\* Aplicación de revestimiento ,

La preparación de la superficie se realizó mediante el método con chorro de arena cumpliendo la norma SSPC-SP 10 y según procedimiento SHM-11.

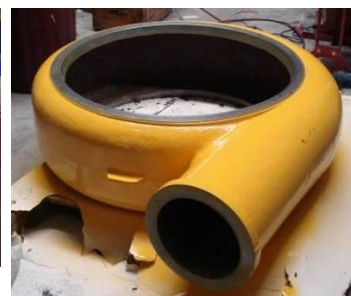
\* Aplicación terminada ,
