BELZONA® 1311 COMO SOLDADURA EN FRIO PARA RECONSTRUIR EJE DE COLA

ID: 1454

Eje de cola de Barco Remolcador

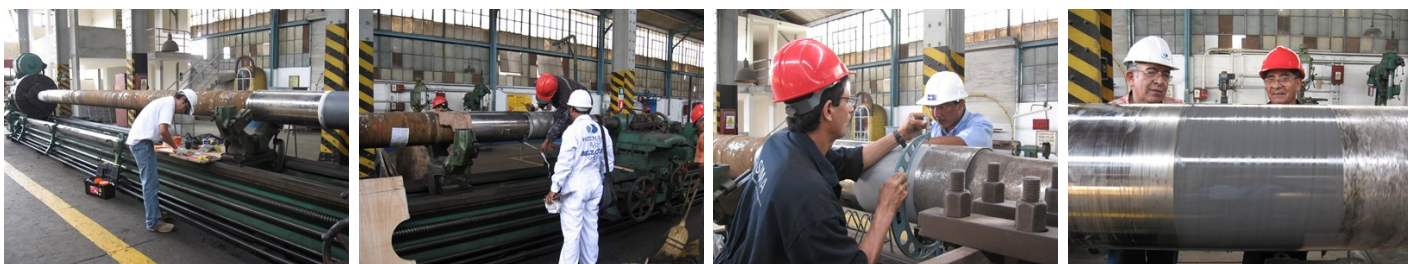
Descripciones de fotografías

Desgaste en eje por roce de empaquetadura prensaestopa

- * Eje de cola de 9.00 m sobre el torno ,
- * Zona a reconstruir pre-maquinada y arenada ,
- * Acabado dimensional y rugosidad perfecta ,
- * Satisfacción total ,
- ,

La aplicación se llevó a cabo de conformidad con el folleto Belzona Know-How de el Sistema MPT-1. Reconstrucción a su medida y forma original, aportando material Belzona® 1311, preparando y dando acabado por mecanizado.

El método convencional de rellenar con soldadura de fusión implica riesgo de deformar el eje y aportar perjudiciales tensiones. Belzona® 1311 usado para rellenar como una soldadura en frío facilita la solución pero también reduce costos y tiempos.
