# BELZONA® 1111 COMO SOLDADURA EN FRIO PARA TÚNEL DE BANCADA EN MOTOR

ID: 1457

Túnel de Bancada en Monoblock de gran Motor Diesel de 8 cilindros en línea

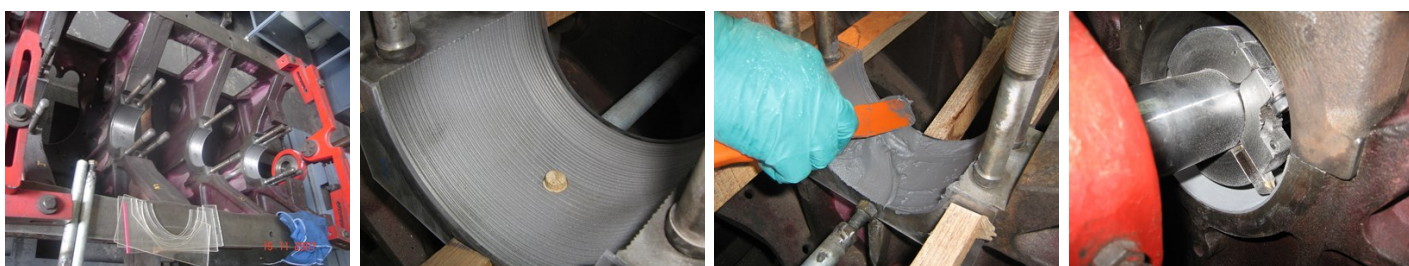
*Alojamiento de cojinetes de bancada agrandados*

\* 1. Block de motor diesel y moldes plásticos 2. Asiento preparado según ENC-3a 3. Relleno con Belzona® 1111 4. Barrenado para dar acabado ,

Reconstrucción a sus dimensiones originales, aportando material Belzona® 1111. Previamente se pre-mecanizó la superficie, se desengrasó, se instalaron tapones con desmoldante Belzona® 9411 en ductos de lubricación y se granalló la zona a aplicar para una mejor preparación de superficie. Se preparó un molde para facilitar el relleno y posteriormente se barrenó el túnel, de acuerdo con el folleto Belzona de Sistema Know-How ENC-3a para la reconstrucción de alojamientos de cojinetes agrandados con técnicas de torneado.
