Reconstrucción de soporte de línea de eje

ID: 1462

Reconstrucción de alojamiento de soporte línea de eje portahélice.

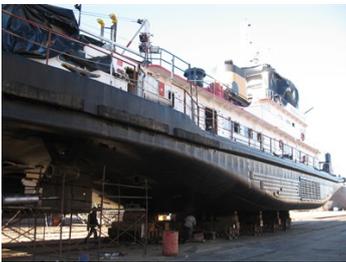
- * Vista del barco remolcador ,
- * Aplicación de Belzona® 1121 en alojamiento de buje ,
- * Centrado y colocación de buje falso ,
- * Alojamiento reconstruido ,

Se utilizó método de moldeo, pintándose un buje falso con Belzona® 9411 agente desmoldante. Se aplicó entonces Belzona® 1121 tanto en el alojamiento como en el buje, el cual fue posicionado en su lugar, centrado mediante un dispositivo especial. Luego de 24 horas se desmoldó el buje falso y se verificó el correcto llenado del alojamiento. El registro de clasificación exige una superficie de

contacto superior al 80%. Mediante este método se logra casi el 100%. Luego se montó el buje original el cual se encontraba previamente en contacto con hielo seco, para dar el tiraje adecuado una vez montado.
