# SELLADO DE FUGA ACTIVA

**Industria:** Agua / Aguas Residuales  
**Solicitud:** Válvulas, Tuberías y Accesorios  
**Sustrato:** Acero al carbón  
**Productos:** \* Belzona® 1161 (Super UW Metal) ,  
\* Belzona® 1291 (ES-Metal) ,  
\* Belzona® 9111 (Cleaner Degrease) ,

**Ubicación del cliente:** INTERAGUA / Guayaquil - Ecuador  
**Fecha de aplicación:** Agosto 2010

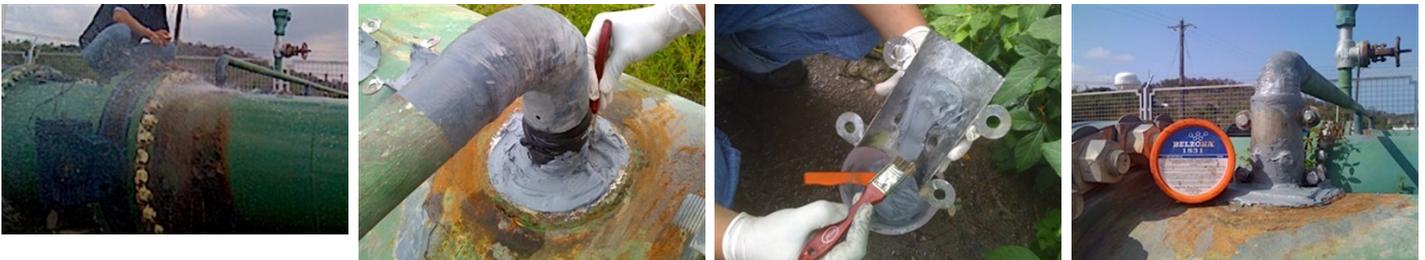
Fisura en el cordón de soldadura a una presión de 4 bar, no es posible detener la emisión de agua o la disminución de la presión.

- \* Estado inicial de la fuga ,
- \* Belzona® 1291 y Belzona® 1161 ,
- \* Medias cañtas de soporte y reforzamiento de tubería ,
- \* Trabajo finalizado ,

Presencia de fuga activa en el cuello de tubería.

Según sistema Belzona Know-How:

VPF- 8 para la reparación de huecos y grietas en carcasas.

VPF-10 para unión y sellado de tuberías.

VPF-11a para la reparación de tuberías de metal o plástico.

VPF-15 para la creación de forros para soporte de tuberías y fijación de placas de desgaste.
