# Protección de bandas transportadoras

**Industria:** Industria general  
**Solicitud:** Maquinaria de Manejo de Sólidos  
**Sustrato:** Caucho  
**Productos:** \* Belzona® 2211 (MP Elastomer) ,  
\* Belzona® 2911 (Elastomer QD Conditioner) ,

**Ubicación del cliente:** Cantera de grava, Panama  
**Fecha de aplicación:** Febrero, 2010

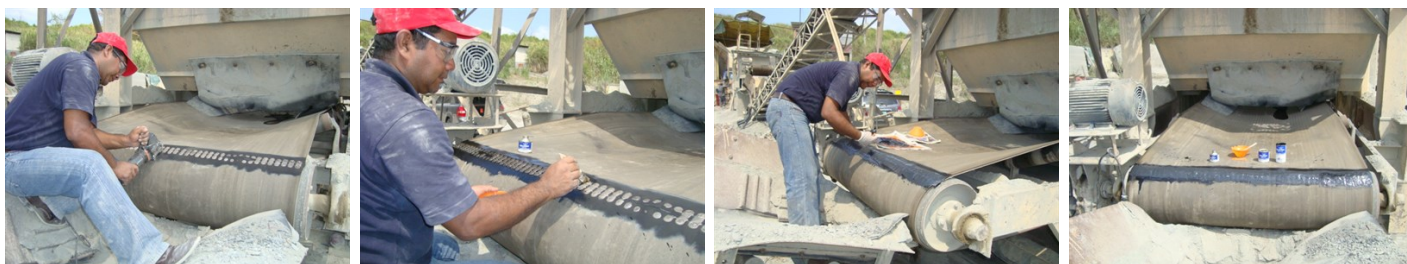
## Descripciones de fotografías

Frecuentemente las bandas estaban presentando mecánicas debido a fallo prematuro en las grapas.

- \*
- \* Preparación de la superficie ,
- \* Acondicionamiento de la superficie ,
- \* Aplicación de Belzona elastómero ,
- \* Grapas protegidas ,
- ,

Sellar y proteger grapas de bandas transportadoras con Belzona Elastomero.

La aplicación se llevó a cabo de conformidad con el folleto Belzona Know-How de el Sistema SHM-4. Preparación de la superficie con MBX-Blaster.
