# SELLADO INTERIOR DE TANQUE REMACHADO

Ubicación del cliente: Shell (Refinería Dock Sud), Buenos Aires, Argentina

Solicitud: Tanques y Áreas de Contención de Químicos

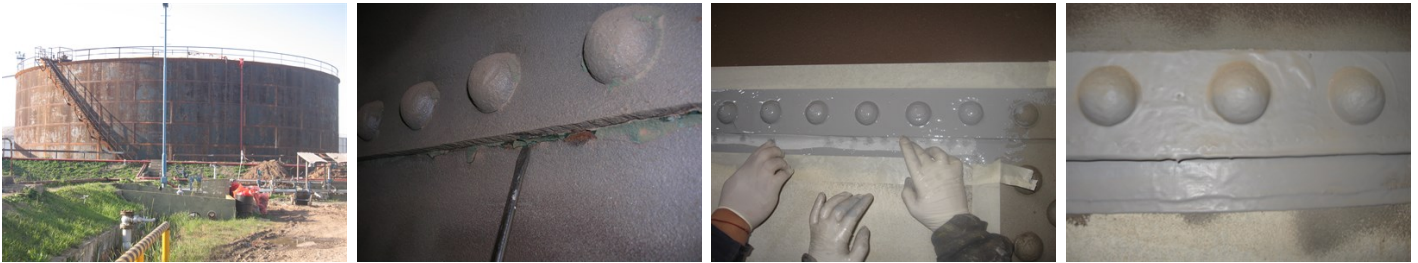
Las pérdidas del gasoil almacenado en el tanque se produjeron por la falla del material sellante existente. Algunos de los remaches podrian ademas estar flojos debido a los movimientos propios del tanque.

\* Vista del tanque de aprox. 30 m de diametro ,

\* Preparación de superficie y remoción del material sellante existente ,

\* Colocación de Belzona® 9341 tela de refuerzo entre capas de Belzona® 5891 ,

\* Trabajo terminado ,

Se realizó un arenado completo del tanque para su limpieza. Las uniones remachadas y el solape de las chapas fueron granallados. Una vez desengrasada la superficie con acetona se aplicaron dos capas de Belzona 5891 con un espesor mayor al recomendado para recubrir superficies. En las uniones de chapas solapadas se aplicó Belzona® 9341 tela de refuerzo entre cada capa de Belzona® 5891.

Se sellaron aprox. 1800 m lineales de uniones remachadas y de chapas solapadas (todas las uniones interiores). Las alternativas que manejaba el cliente eran soldar o aplicar un material sellante. La primer alternativa quedo descartada ya que al soldar se podrian aflojar los remaches metalicos existentes. Se opto por sellar con Belzona y no con otro producto debido al servicio técnico ofrecido, ya que la aplicacion fue realizada y supervisada por personal capacitado del Distribuidor (Furmanite Argentina)
