# ALOJAMIENTO DE PERO DE TIMON

Industria: *Marina*  
Solicitud: *Barcos y Estructuras Offshore*  
Sustrato: *Acero*  
Productos: *\* Belzona® 1121(Super XL-Metal)*,

Ubicación del cliente: *Buque MSC Sukaiyna*  
Fecha de aplicación: *Octubre 2009*

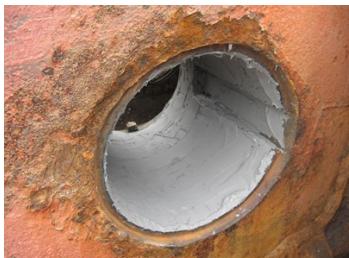
- \* Vista del buque en el agua ,
- \* Alojamiento a reconstruir ,
- \* Perno con Belzona® 1121 aplicado listo para ser montado ,
- \* Vista de la pala de timón con el perno colocado en su sitio ,

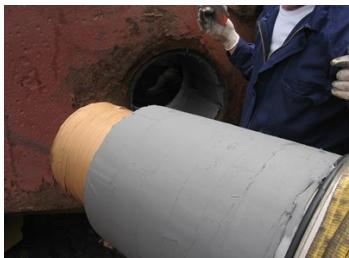
*Corrosion galvanica producida por la presencia de metales disímiles (alojamiento y perno de timón) en un medio corrosivo como el agua de mar, lo que ocasionó un severo desgaste*

La aplicación fue realizada por medio de método de moldeo, de acuerdo a lo especificado en el know-how de Belzona SOS-3. La superficie fue arenada a metal blanco. Posteriormente se aplicó Belzona® 1121 tanto en el alojamiento como en el perno. Luego se colocó la pala del timón en su lugar.
