# BELZONA® 1511/1591 toma el calor

ID: 1663

La brida de la turbina LP en una turbina generadora de vapor.

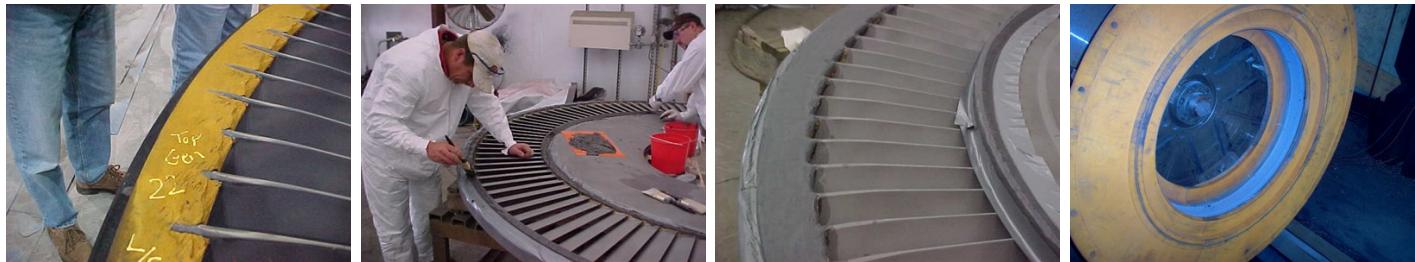
Cortes de vapor en el diafragma metálico. La soldadura hubiese distorsionado la brida, y la pequeña interrupción del servicio llevó a los ingenieros a acudir a Belzona por una alternativa adicional.

- \* La brida erosionada antes de la reparaci&on ,
- \* Belzona® 1511 siendo usado para reconstruir los bordes y las &acute;reas de corte de vapo ,
- \* Belzona® 1511 reconstruye el perfil original y listo para ser maquinado ,
- \* El revestimiento de Belzona® 1591 luego de maquinado ,

La aplicación fue llevada a cabo de acuerdo con el Folleto de Sistema Belzona Know-How GSS-6. Se usó el Belzona® 1511 para reconstruir el daño (hasta de 1/2"), luego se maquinó hasta conseguir el perfil deseado antes del revestimiento con el Belzona® 1591.
