# RECONSTRUCCIÓN DE SELLOS CÓNICOS DE VÁLVULA DE DESCARGA DE CEMENTO

Ubicación del cliente: *BUQUE CEMENTERO ESPARTANA /  
Puerto Cabello. Venezuela*

Sustrato: *Goma E.P.D.M.*

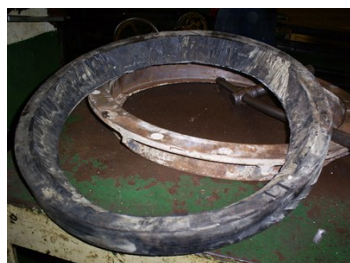
*Desgaste en la zona interna de los sellos, debido a las condiciones abrasivas del cemento y a la alta presión de descarga con la cual opera la válvula.*

- \* Sello cónico donde se puede apreciar el desgaste ,
- \* Una vez limpia y preparada la superficie de goma de los sellos, se acondiciona con Belzona® 2911 ,
- \* Reconstrucción del sello cónico por moldeo, vaciando el Belzona® 2131 ,
- \* Sello reconstruido con elastómero Belzona® 2131 ,

Fuga del material (cemento en polvo) debido al desgaste severo que presentaban los sellos
