# Revestimiento em Base de Bomba Centrífuga VA-401 & 406

ID: 1682

Ubicación del cliente: Petroquímica - Camaçari - Bahia  
Fecha de aplicación: 25 de abril de 2007

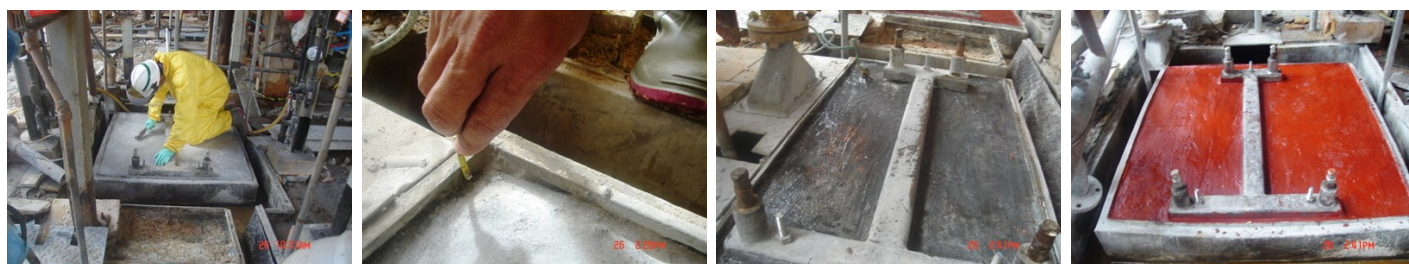
El ataque químico en el concreto era provocado por el fluido de operación que pasaba a través de la bomba: Vapores de estireno, Tolueno, Benceno, Etilbenzeno, agua y aceites.

- \* Preparación de la superficie ,
- \* Midiendo la profundidad para la aplicación del producto ,
- \* Aplicación del acondicionador Belzona® 4981 ,
- \* Trabajo terminado con Belzona® 4181 ,

La preparación de superficie fue realizada según la Norma europea SIS (ST-2 para la preparación manual por medio de raspado y cepillado) con lija manual No 36 y No 16, sobre el concreto nuevo después de esperar el tiempo necesario para su completo fraguado. Después de la preparación y limpieza de la superficie se aplicó Belzona® 4181 a un espesor de 6mm. de manera que quedara el producto nivelado en toda la extensión de la base. Se empleó el método Belzona® Know How FPA-1.

La base era reconstituida cada 2 años cuando se realizaba una parada general, después de haber protegido con Belzona® 4181, ha

estado en operación por 4 años, cumpliendo con las expectativas del cliente.
