BELZONA PROPORCIONA PROTECCIÓN A LARGO PLAZO PARA CANAL

Ubicación del cliente: Planta de tratamiento de aguas residuales en la Ciudad de Boone, Carolina del Norte, Estados Unidos.

Canal del vertedero en un clarificador de concreto.

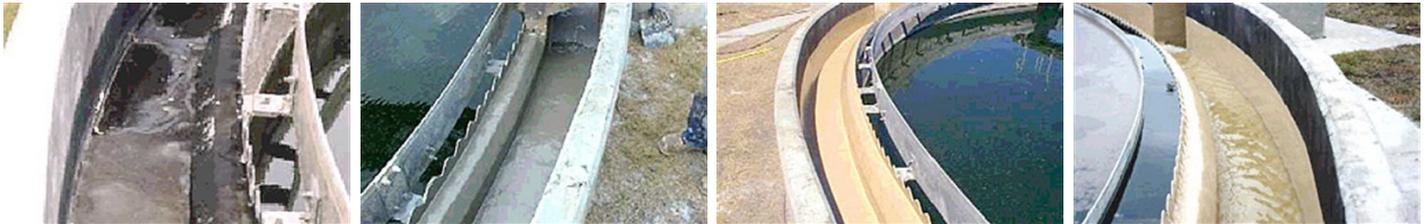
Descripciones de fotografías

El recubrimiento de elastómero anterior comenzó a fallar. Además, crecieron algas en el revestimiento, motivo por el que la limpieza se hacía difícil. De igual manera, el concreto por detrás del revestimiento comenzó a deteriorarse y comenzaron a evidenciarse tanto grietas como el desprendimiento del sustrato. La planta de tratamiento de aguas residuales requería de una solución para que este problema no se presentara posteriormente

- * ,
- * Revestimiento de elastómero previo deteriorado ,
- * Clarificador del canal reconstruido con Belzona® 4131 ,
- * Clarificador del canal revestido con Belzona® 5811 ,
- * Clarificador puesto en servicio ,
- * ,

La aplicación fue llevada a cabo de acuerdo con los folletos Belzona de Sistema Know-How TCC-9 Y TCC-15. El revestimiento de elastómero fue eliminado y el canal clarificador fue lavado y granallado a presión para obtener una limpieza de superficie adecuada. El hormigón deteriorado fue reconstruido con Belzona® 4131 y posteriormente revestido con Belzona® 5811 para proteger el canal
