# BELZONA DICHTET OFFENE ABLAUFRINNE AB

Standort des Kunden: Chemikalienhersteller (Chrom), GB

Anwendung: Tanks und Eindämmungsbereiche für  
Chemikalien

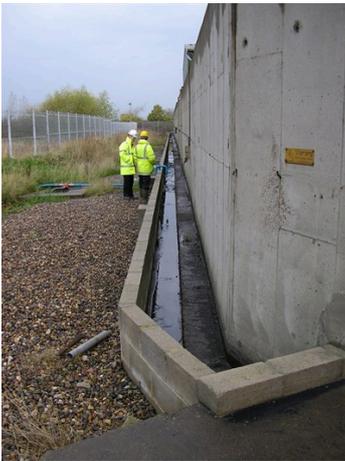
Bei starkem Regen wurde die Ablaufrinne undicht, sodass Wasser durch das Betonfundament/die Schnittstellen der Blöcke und durch die porösen Blöcke selbst drang.

\* 1. Allgemeine Ansicht der offenen Ablaufrinne 2. Erste Schicht Belzona 5811 (Immersion Grade) 3. Zweite Schicht Belzona 5811 (Immersion Grade) 4. Die fertige Anwendung ,

Die Anwendung wurde gemäß dem Belzona Know-how System Infoblatt TCC-15 durchgeführt. Zur Entfernung von Schmutz und Verunreinigungen wurde die Ablaufrinne mit einem Hochdruckreiniger gereinigt und anschließend getrocknet. Die Schnittstellen zwischen Fundament und Wand wurden mit Belzona 4131 (Magma-Screed) ausgekehlt und dann mit zwei Schichten Belzona 5811 (Immersion Grade) beschichtet.
