REPARATUR UND SCHUTZ EINES WASCHKÜCHENBODENS MIT BELZONA IN EINEM KRANKENHAUS

ID: 1798

Standort des Kunden: Krankenhaus, Schottland, GB

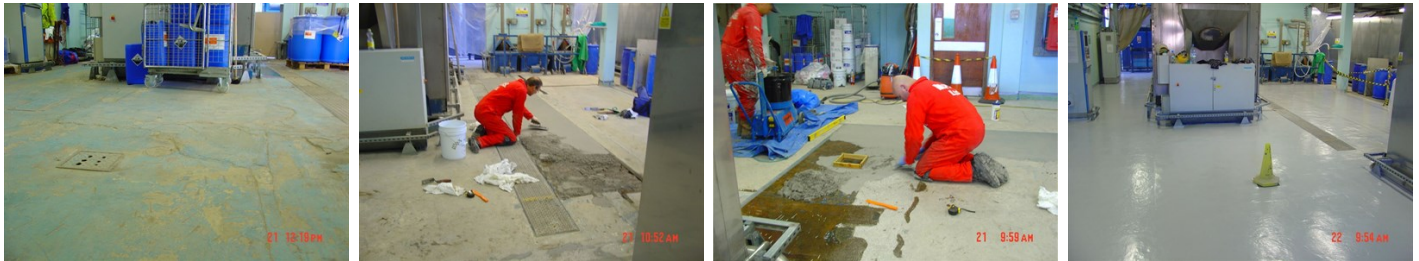
Fotobeschreibungen

Der Waschküchenboden in diesem Krankenhaus war uneben, sodass sich Wasser in der Mitte des Bodens ansammelte. Der Boden musste nivelliert werden, um so den Wasserablauf zu den Abflüssen zu ermöglichen. Darüber hinaus durfte vom Boden keine Unfallgefahr ausgehen.

* 1. Unebener, beschädigter Waschküchenboden 2. Auftrag von Belzona 4131 (Magma-Screed) 3. Auftrag von Belzona 4131 (Magma-Screed) 4. Die abgeschlossene Anwendung ,

Die Anwendung wurde gemäß dem Belzona Know-how System Infoblatt FPA-1 durchgeführt. Der bestehende Boden wurde herausgeschnitten, um eine Vertiefung herzustellen, auf der dann ein Estrich mit Belzona 4131 (Magma-Screed) aufgetragen wurde. Anschließend wurde dieser Estrich mit Belzona 5231 (SG Laminate) überbeschichtet.
