# REPARATUR EINER ZUGANGSRAMPE UND TREPPE MIT BELZONA

ID: 1800

Standort des Kunden: Örtliche Stadtverwaltung, GB

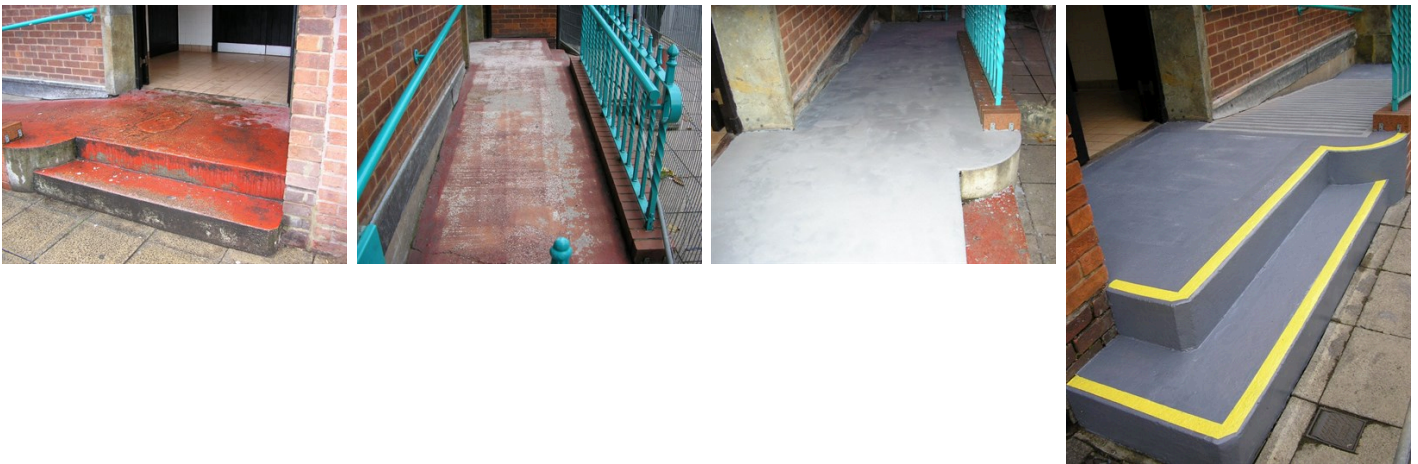
## Fotobeschreibungen

Starker Fußgängerverkehr und Verwitterung führten an der Treppe und Zugangsrampe dieser öffentlichen Toiletten zu Schäden und Abnutzung. Bei einer Überprüfung der Rampe gemäß dem britischen Disability Discrimination Act (DDA – Gesetz gegen Diskriminierung Körperbehinderter) wurde diese als unsicher und für nichtkonform mit den Bestimmungen befunden.

\* 1. Die abgenutzten Stufen stellten ein Gesundheits- und Sicherheitsrisiko dar 2. Vorbereitete Oberfläche 3. Mit Belzona 4131 (Magma-Screed) wiederaufgebaute Oberfläche 4. Fertiges Projekt ,

Stark abgenutzte Treppe und Zugangsrampe für Körperbehinderte.

Die Verwendung der Belzona Produkte wurde durch die örtliche Stadtverwaltung eingefordert, um eine schnelle, langanhaltende und kostengünstige Reparatur zu ermöglichen. Da auf den alten Beton wiederaufgebaut werden konnte, mussten die Treppen nicht vollständig entfernt und nachgebaut werden. Die Reparatur stellte sicher, dass die stark frequentierten Toiletten nun den

DDA-Bestimmungen entsprachen und der Öffentlichkeit in kürzester Zeit wieder zur Verfügung standen.
