# BELZONA SCHÜTZT AUFFANGBEREICH

ID: 1805

Anwendung: *Tanks und Eindämmungsbereiche für Chemikalien*

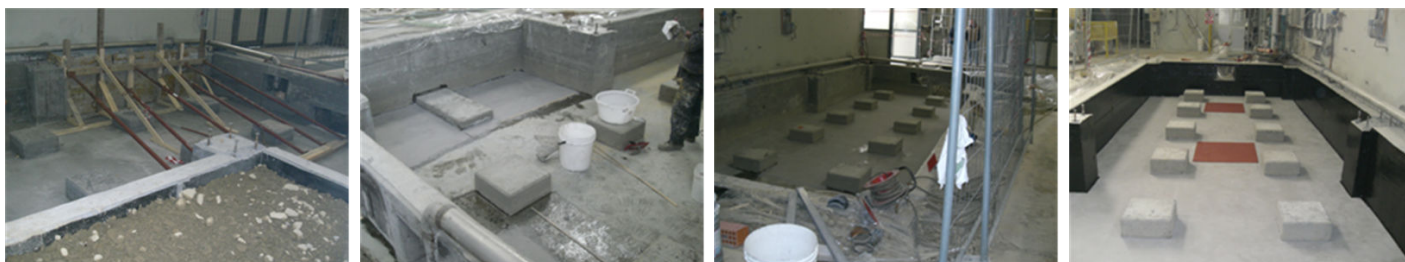
## Fotobeschreibungen

\* 1. Bau des Chemikalienauffangbereichs 2. Beginn des Auftrags von Belzona 4111 (Magma-Quartz) 3. Fertiger Auftrag von Belzona 4111 (Magma-Quartz) 4. Fertige Anwendung mit Belzona 4181 (AHR Magma-Quartz) und Belzona 5811 (Immersion Grade) ,

Die Oberflächen wurden zunächst gestrahlt. Im Anschluss erfolgte der Auftrag von zwei Schichten Belzona 5811 (Immersion Grade) auf die Innenwände, der Auftrag von Belzona 4111 (Magma-Quartz) auf das Betonfundament und schließlich der Auftrag von Belzona 4181 (AHR Magma-Quartz) auf die Bereiche, in denen es zu möglichen Verschüttungen von Chemikalien kommen kann. Die Anwendung wurde gemäß dem Belzona Know-how System Infoblatt TCC-15 durchgeführt.
