BELZONA PROLONGE LA VIE D'UN PNEU DE POIDS LOURD

ID: 1816

Pneu d'un poids lourd.

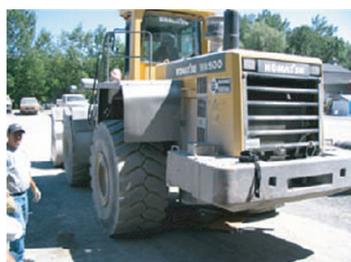
* 1. Photographie du poids lourd. 2. Fissure avant/après la préparation de surface. Notez que l'on peut voir le fil d'acier à l'intérieur de l'ouverture en "V". 3. Pose de la bande de renforcement et recouvrement avec le Belzona 2211 (MP Hi-Build Elastomer). 4. L'application est terminée.

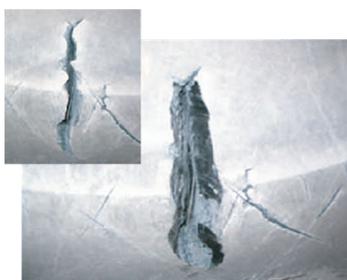
Une fissure risque de corroder l'armature.
