# TRANSFORMATORENFLANSCH MIT BELZONA ABGEDICHTET

ID: 1824

Standort des Kunden: Öffentliches Stromnetz, Großbritannien  
Antragsdatum: Mai 2008

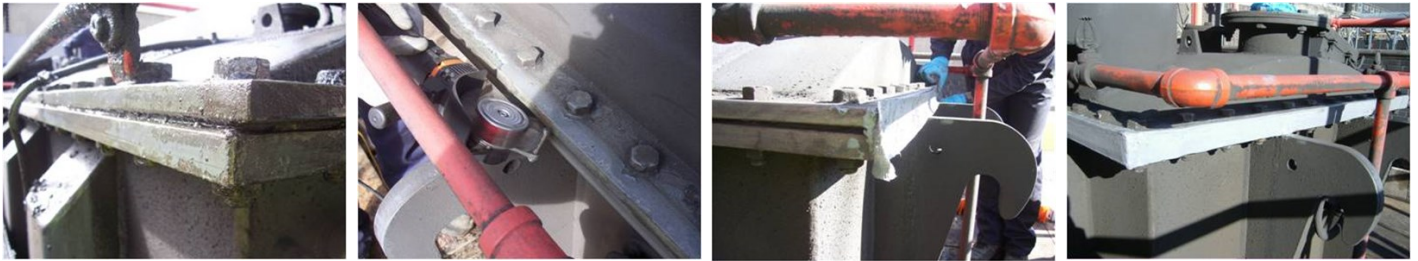
Ölaustritt an der verschraubten Flanschverbindung.

\* 1. Leckagestelle 2. Oberflächenvorbereitung mit dem MBX® Bristle Blaster® 3. Auftrag von Belzona 9341 (Reinforcement Tape) und Belzona 1161 (Super UW-Metal) auf die Flanschverbindung 4. Fertige Anwendung ,

Die Anwendung wurde gemäß dem Belzona Know-how System Infoblatt VPF-11a durchgeführt. Zur Oberflächenvorbereitung wurde der MBX® Bristle Blaster® eingesetzt. Anschließend wurden Belzona 9341 (Reinforcement Tape) und Belzona 1161 (Super UW-Metal) angewendet, um die Flanschverbindung abzudichten.

Die Anwendung konnte einfach durchgeführt werden und war erfolgreich. Während der Arbeiten musste kein Öl abgelassen werden. Die Oberflächentoleranz von Belzona 1161 (Super UW-Metal) ermöglicht eine effektive Reparatur in den mit Öl kontaminierten Bereichen.
