# BELZONA REPARÉ LA PASSERELLE D'UNE ECOLE

Localisation du client: Ecole primaire, Royaume-Uni

Date de la demande: 2002

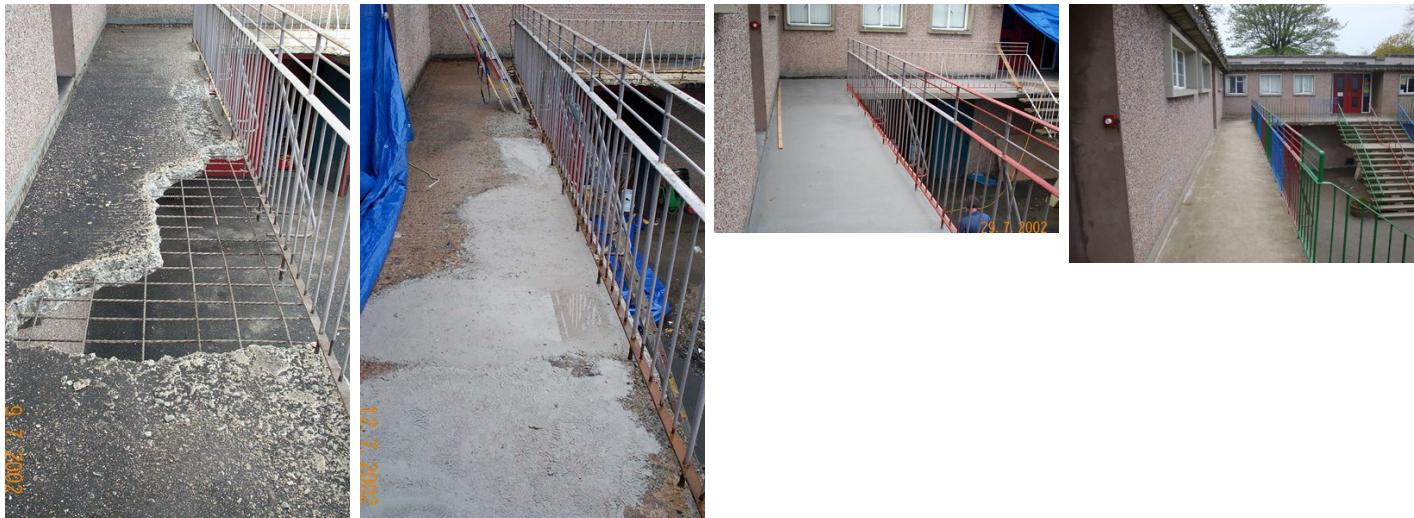
## Descriptions des photographies

Une application régulière de sel a causé la détérioration du béton situé sous l'asphalte. Quand ce dernier a été retiré, un problème structurel majeur a été découvert. Des experts en ingénierie structurelle de la commune concernée ont donné leur accord pour les réparations.

\* 1. S'agit des dommages résultants de l'application du sablage 2. application du Belzona 4131 terminée 3. Application du Belzona 5231 sur la passerelle entièrement 4. Vue de l'application après 9 ans ,

Passerelle en béton couverte d'asphalte.

L'application a été effectuée en accord avec la procédure Belzona FPA-1.

Alternative: la démolire et la remplacer par une passerelle fabriquée en acier afin de renforcer la construction dans sa totalité.  
Avantage: les travaux ont été effectués pendant la période de vacances d'été et les autorités locales ont été ravis des économies majeures réalisées, estimées à au moins 22 000€. Une récente inspection (2011) a révélé une application demeurant en excellent état.
