# РЕМОНТ КУХНИ ПРИ ПОМОЩИ BELZONA ОБЕСПЕЧИВАЕТ ПИТАНИЕ СТУДЕНТАМ

ID: 1939

Заявление: *FPA-Floor Problem Areas*

Местоположение *Университет - Франция*

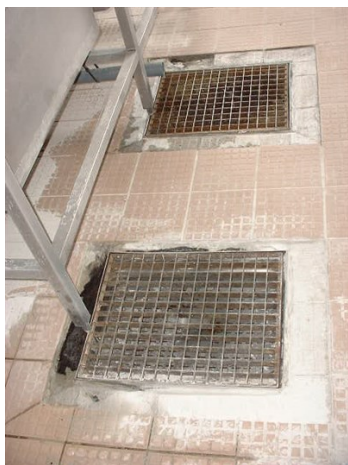
*Плитки вокруг решетки из нержавеющей стали были повреждены и пришли в негодность. Инспекция по охране труда и технике безопасности выявила гигиенические проблемы, что потребовало срочного исправления ситуации.*

\* 1. Поверхность 1 до ремонта. 2. Поверхность 2 до ремонта. 3. Поверхность 1 после ремонта. 4. Поверхность 2 после ремонта. ,

Применение было проведено в соответствии с листовкой о применении материалов - Belzona Know-How System Leaflet FPA-1.

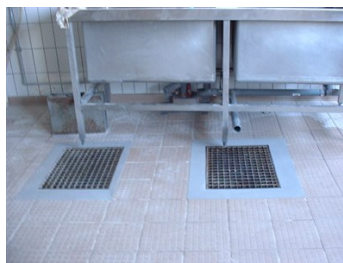
практическим решением проблем с гигиеной – данная поверхность является также стойкой к используемым моющим средствам. Belzona 4111 отлично выдерживает передвижение людей и тележек для кухни в данных рабочих условиях. После 5 лет эксплуатации отремонтированная поверхность продолжает находиться в отличном состоянии.
